Prüfbericht 07/114

über statische Prüfungen an Feuerwehr-Haltegurten
nach DIN EN 358 und DIN 14927

Auftraggeber: Bundesverband der Unfallkassen
Fockensteinstraße 1
81539 München

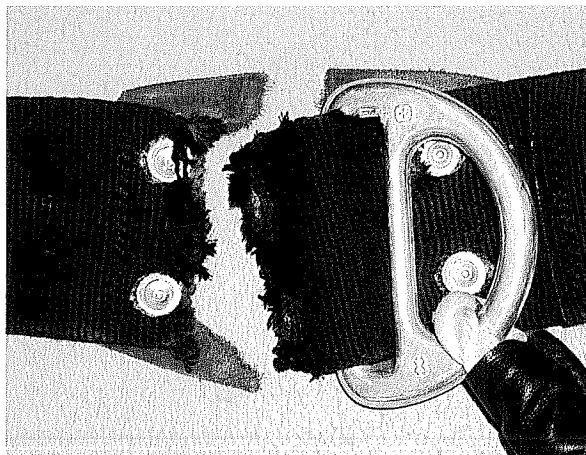
PfB-Nr. Form Baujahr	Interne Kenn- zeichnung	Max. aufgebrachte Prüfkraft bis zum Versagen in kN	Versagensart	Ergebnis (bei 15 kN / 3 min)
07471 A 1994	049	19,8	Gurtband an der Vernietung zur Halteöse gerissen	Prüfkraft gehalten, Anforderungen erfüllt
07472 A 1995	145	21,3	Steg an der Halteöse gebrochen	Prüfkraft gehalten, Anforderungen erfüllt
07473 A 1995	251	17,8	Steg an der Halteöse gebrochen	Prüfkraft gehalten, Anforderungen erfüllt
07474 A 1995	274	18,7	Steg an der Halteöse gebrochen	Prüfkraft gehalten, Anforderungen erfüllt
07475 A 1995	476	19,7	Steg an der Halteöse gebrochen	Prüfkraft gehalten, Anforderungen erfüllt

Bild 1: Gerissenes Gurtband eines Feuerwehr-Haltegurtes
 (hier: Gurtband an der Vernietung zur Halteöse gerissen)

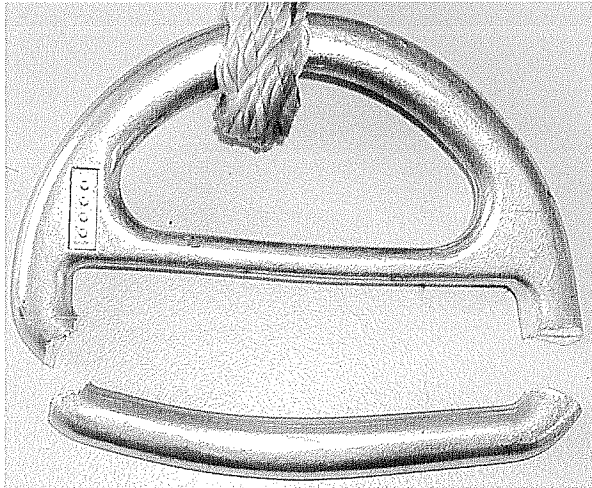
Bild 2: Gebrochener Steg der Halteöse eines Feuerwehr-Haltegurtes

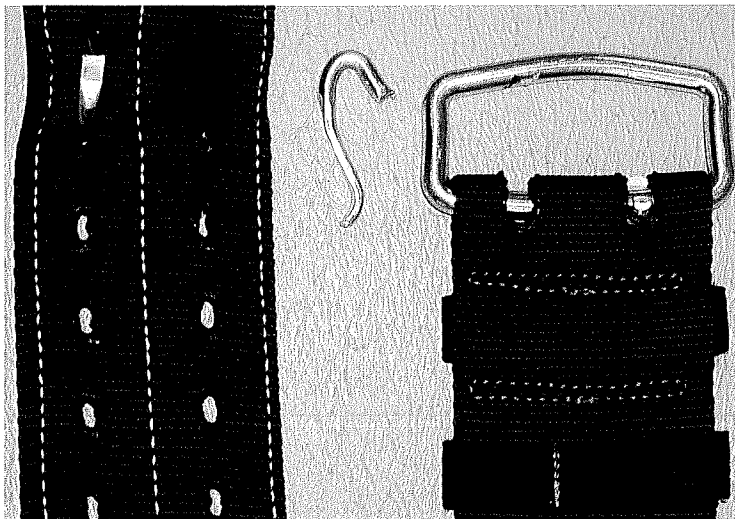
PfB-Nr. Form Baujahr	Interne Kenn- zeichnung	Max. aufgebrachte Prüfkraft bis zum Versagen in kN	Versagensart	Ergebnis (bei 15 kN / 3 min)
07481 B 2007	001	19,5	Stanzlöcher beschädigt, 1 Dorn gebrochen, 1 Dorn aufgebogen	Prüfkraft gehalten, Anforderungen erfüllt
07482 B 2007	002	19,7	Stanzlöcher beschädigt, beide Dorne gebrochen	Prüfkraft gehalten, Anforderungen erfüllt
07483 B 2007	003	20,3	Stanzlöcher beschädigt, beide Dorne gebrochen	Prüfkraft gehalten, Anforderungen erfüllt

Bild 3: Gebrochene Dorne der Zweidornschnalle eines Feuerwehr-Haltegurtes

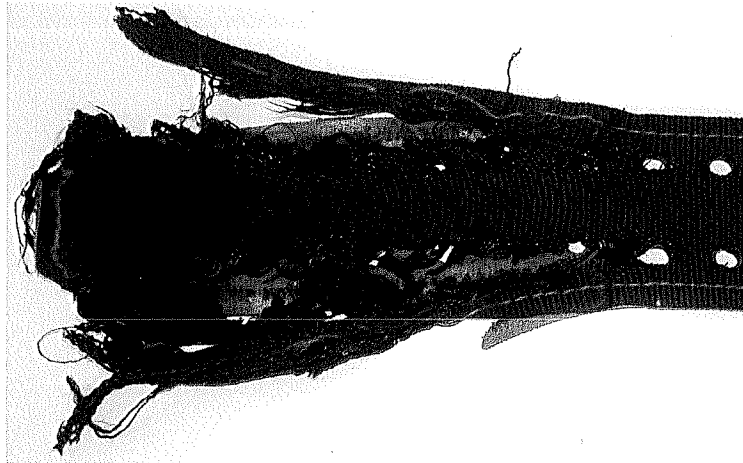
Bild 4: Gerissenes Gurtband eines Feuerwehr-Haltegurtes
